Analisis Kegagalan Boom Crane dan Pencegahannya

Failure Analysis of Boom Crane and Prevention

Elvis Adril¹, Nasirwan², Tri Wibowo³ & Julnaidi⁴

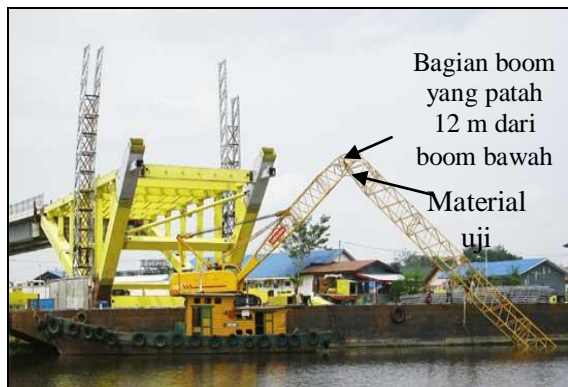
Gambar 1. posisi kegagalan boom Crane

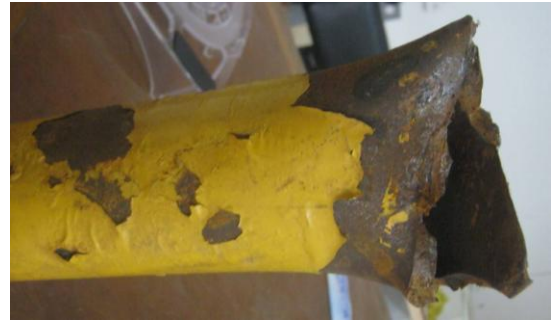
Bahan yang akan diteliti diambil dari potongan boom crane yang patah

Gambar 2. material boom Crane yang akan di uji

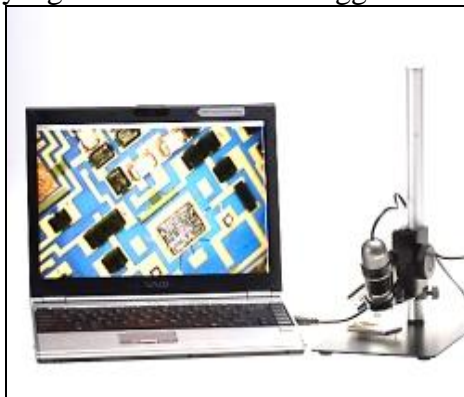
Foto makro sebagai dokumentasi dimaksudkan untuk melihat permukaan retakan (*fracture surface*) merk Dino lite dengan pembesaran 20 – 200 Kali. Ini dilakukan dengan bantuan kamera yang memiliki resolusi tinggi

Gambar 3. Alat Uji Makrofrakto

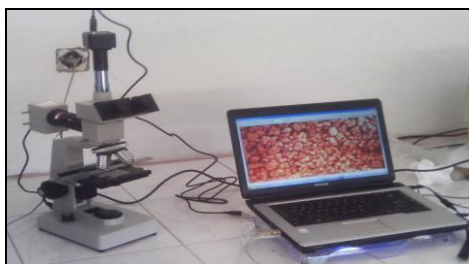
Pengujian metallografi adalah suatu teknik atau ilmu untuk melihat struktur mikro dan makro material. Struktur mikro logam dapat diperoleh melalui proses penyiapan spesimen metallografi. Dengan tujuan untuk menganalisa struktur mikro dan sifat – sifatnya, Mengenali fasa-fasa dalam struktur mikro, berdasarkan skala makro maupun skala mikro.

Gambar 4. Mikroskop Melalografi

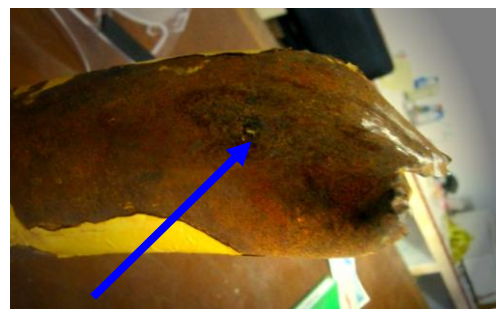
Hasil pengamatan pada permukaan patahan boom (*fracture surface*) yang diambil sebagai *sample* mengidentifikasi terjadinya patah liat (*ductile fracture*) yang ditunjukkan oleh permukaan patah yang berbentuk kasar dan berserat sementara proses perpatahannya terlihat ada perubahan bentuk (*deformasi*) sebelum terjadinya patah.

Gambar 7. Patahan mengalami Deformasi

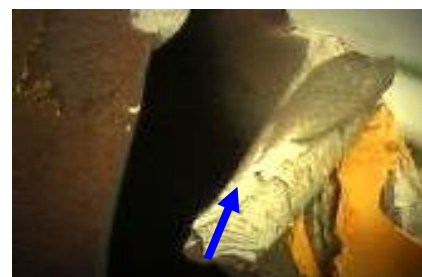
Gambar 8. Permukaan patahan Berserat

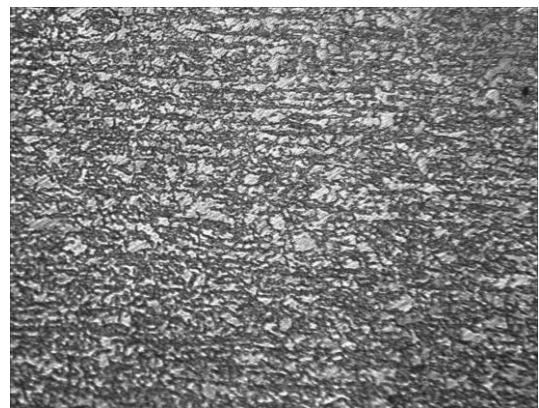
Gambar 12. Base material. etsa nital 2% pembesaran 40 x

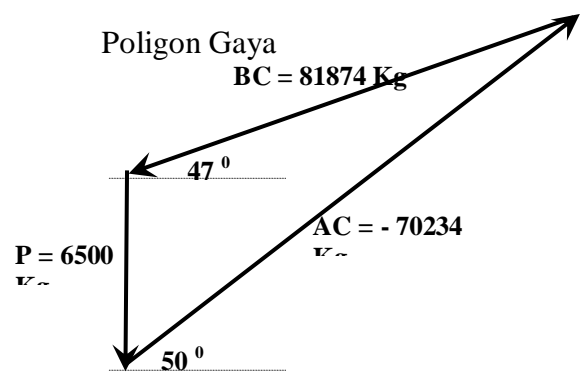
- Batang AB (Boom Crane) = mengalami gaya Tekan
- Batang BC (pendant) = Mengalami Gaya Tarik

Gambar 16. Poligon Gaya yang bekerja pada boom crane

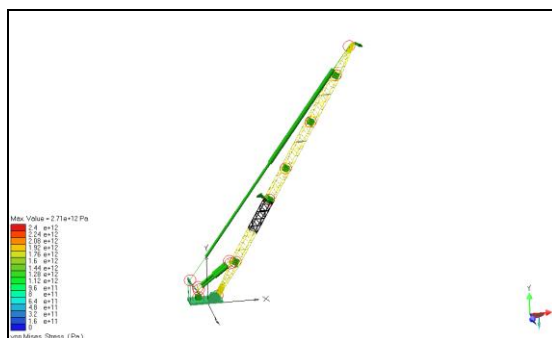
Gambar 17. Hasil Simulasi Nastran dengan beban Pribadi
